Problemställning

Järnvägsbanken är ca 20 m hög och sidorna stupar som mest 60°. Man har påvisat sättningar i järnvägsbanken och befarat problem med stabiliteten och eventuell risk för att banken skulle kunna kollapsa. Uppdragsgivare: Trafikverket, Sverige.

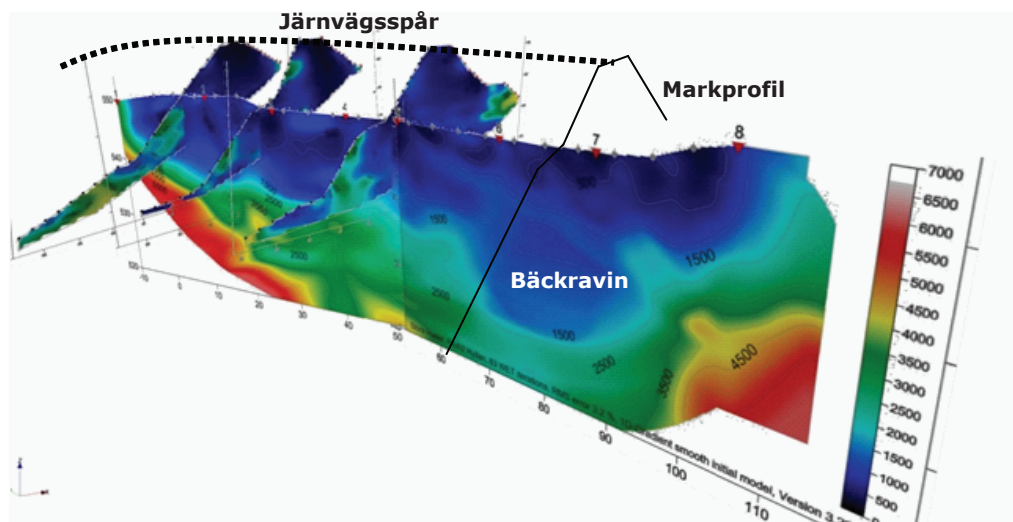
Mätningarna indikerar att de centrala, översta delarna av banken har en seismisk kompressions-vågshastighet i intervallet 200 – 500 m/s. I ett geologiskt sammanhang är det låg hastighet som motsvarar relativt löst sammansatt material, typ torr sand/grus eller t.ex. fyllnadsmaterial utan innehåll av vatten (ej vattenmättat). Här förekommer inga uppenbara stora inhomogeniteter. Den sydvästra delen av banken uppvisar förhöjd hastighet närmast markytan. Det kan vara en indikation på att muren här är förhållandevis mäktig och/eller t.ex. består av större/mäktigare block av berg med goda mekaniska egenskaper.

Bergnivån tolkas ha en skarp och tydlig sänkning i området kring den bäckravin som banken går över. Bergnivån faller med minst 10 – 15 m på en kort sträcka, med minimum mitt för bäcken. Bergvolymen i området nordväst om bäckravinen uppvisar mycket låga hastigheter, typiska för skifferbergarter eller kraftigt sprucket kristallint berg. Bergvolymen har sannolikt delvis nedsatta mekaniska egenskaper.

Seismiska tomogram längs med & tvärs över järnvägsbanken
