Problemställning

Järnvägsbanken är ca 20 m hög och sidorna stupar som mest 60°. Man har påvisat sättningar i järnvägsbanken och befarat problem med stabiliteten och eventuell risk för att banken skulle kunna kollapsa. Uppdragsgivare: Trafikverket, Sverige.

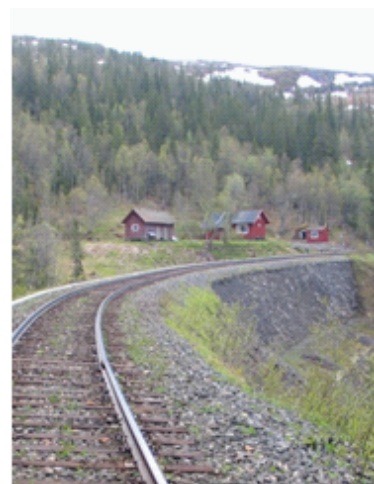
Mätningarna indikerar att de centrala, översta delarna av banken har en seismisk kompressions-vågshastighet i intervallet 200 – 500 m/s. I ett geologiskt sammanhang är det låg hastighet som motsvarar relativt löst sammansatt material, typ torr sand/grus eller t.ex. fyllnadsmaterial utan innehåll av vatten (ej vattenmättat). Här förekommer inga uppenbara stora inhomogeniteter. Den sydvästra delen av banken uppvisar förhöjd hastighet närmast markytan. Det kan vara en indikation på att muren här är förhållandevis mäktig och/eller t.ex. består av större/mäktigare block av berg med goda mekaniska egenskaper.

Bergnivån tolkas ha en skarp och tydlig sänkning i området kring den bäckravin som banken går över. Bergnivån faller med minst 10 – 15 m på en kort sträcka, med minimum mitt för bäcken. Bergvolymen i området nordväst om bäckravinen uppvisar mycket låga hastigheter, typiska för skifferbergarter eller kraftigt sprucket kristallint berg. Bergvolymen har sannolikt delvis nedsatta mekaniska egenskaper.
